SCHEDA “aa”

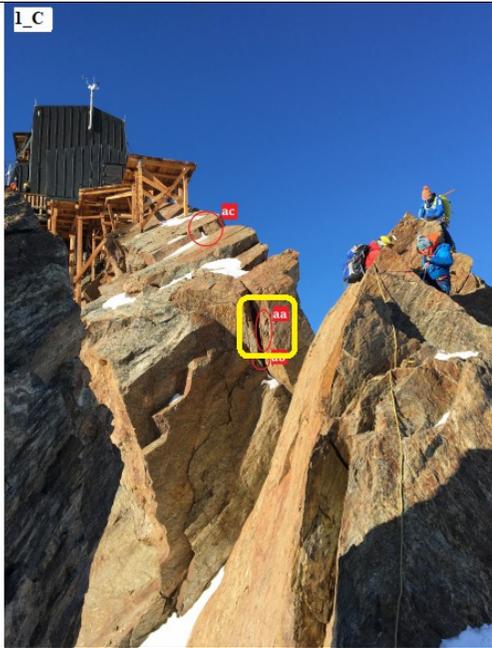
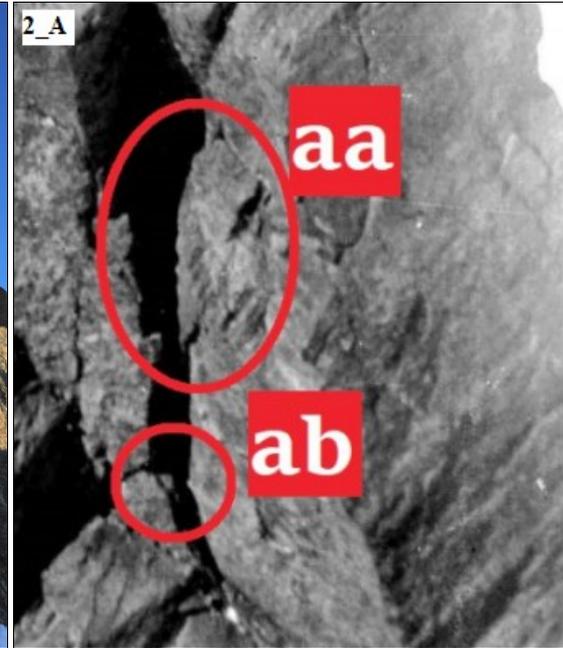
Visione d'insieme

Corrispondenza fotografica	2_A / 1_C (anno 2019)
Descrizione	Si può notare un aumento del grado di fratturazione nella porzione evidenziata. In particolare, nella parte sinistra del dettaglio, è visibile una frattura verticale che nella foto più recente si è estesa in lunghezza.
Interpretazione	L'aumento del grado di fratturazione potrebbe essere causato da ripetuti cicli di gelo e disgelo, con l'azione meccanica del ghiaccio che allarga le fratture preesistenti. Da considerare la possibile percezione distorta indotta dal differente angolo di ripresa.
