SCHEDA “ag”

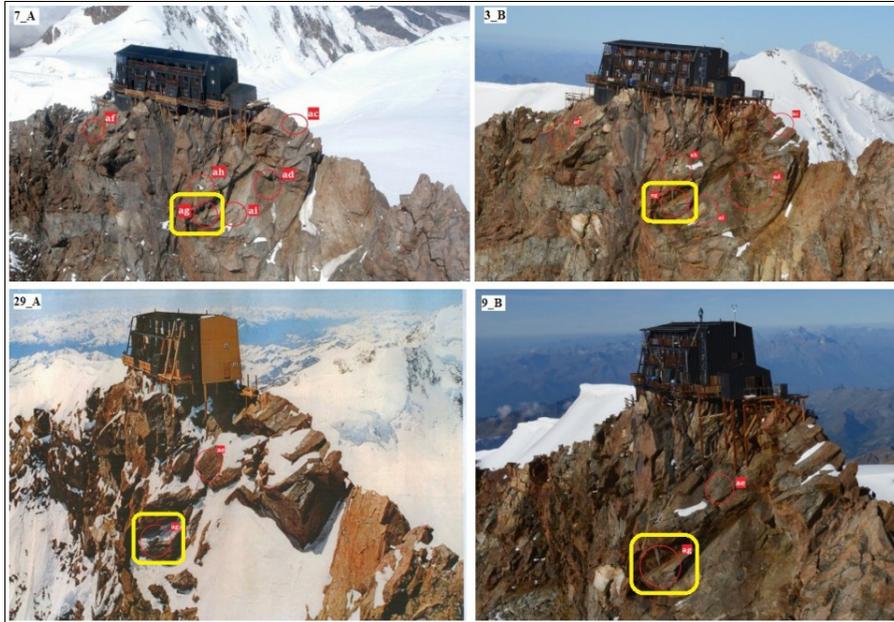
Visione d'insieme

Corrispondenza fotografica	Vista frontale 7_A / 3_B (anno 2019), vista laterale 29_A / 9_B (anno 2019)
Descrizione	Si può notare la mancanza di un blocco roccioso sul gradino della parete. Nelle foto più antiche è presente nella porzione evidenziata un parallelepipedo di roccia che risalta sull'anfratto liscio della parete. Nelle foto più recenti questo blocco scompare, lasciando sul posto una porzione di roccia più fresca che si discosta dalla roccia circostante per il suo diverso tono di colore. Da notare inoltre il diverso sviluppo dei candelotti di ghiaccio pendenti dal cornicione superiore, molto più sviluppati nelle foto più antiche.
Interpretazione	Il blocco potrebbe essere crollato per la degradazione del ghiaccio interstiziale che lo teneva ancorato alla parete. Con il propagarsi di fratture e la fusione del ghiaccio che faceva da cemento il blocco non si è trovato più in equilibrio con la parete inclinata ed è crollato a valle. Dato il netto riscontro fotografico è da escludere un errore di distorsione visiva.
