SCHEDA “ac”

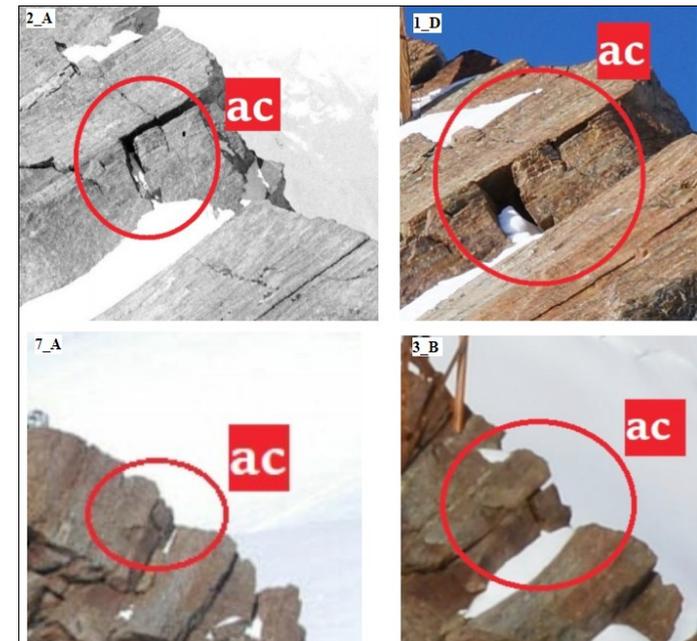
Visione di dettaglio

Corrispondenza fotografica	Vista laterale 2_A / 1_D (anno 2019), vista frontale 7_A / 3_B (anno 2019)
Descrizione	Si può notare un aumento dell'ampiezza delle fessure che caratterizzano la porzione rocciosa evidenziata. La grande cavità indotta dalla frattura sulla sinistra del dettaglio sembrerebbe, nella foto più recente, essere aumentata di volume.
Interpretazione	Il blocco rimasto isolato potrebbe essersi leggermente spostato e aver ruotato di qualche grado, probabilmente per riduzione della forza coesiva data dal ghiaccio nella frattura. Data la vicinanza al palo ligneo di sostegno, assente all'epoca della foto più antica, l'attività antropica potrebbe aver influito. È da considerare anche la possibile percezione distorta data dalla differenza di angolazione al momento dello scatto fotografico.
