SCHEDA “ad”

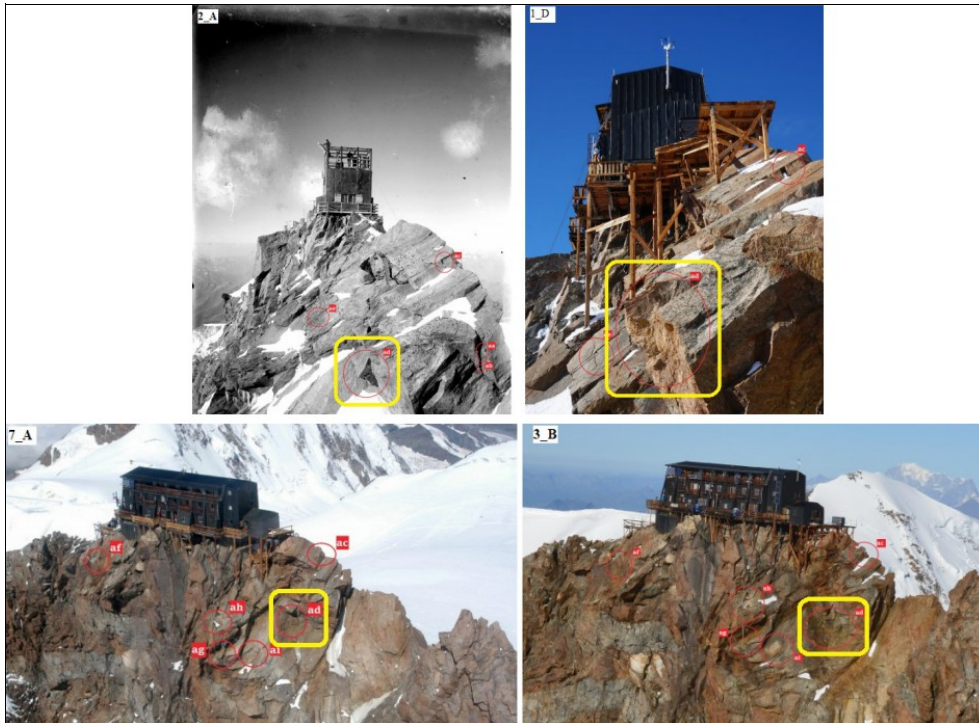
Visione d'insieme

Corrispondenza fotografica	Vista laterale 2_A / 1_D (anno 2019), vista frontale 7_A / 3_B (anno 2019)
Descrizione	Si può notare una sensibile variazione di forma del blocco roccioso evidenziato, con numerose porzioni mancanti. In vista laterale, nel confronto temporale si può osservare come il blocco, qui di forma triangolare, sia sensibilmente cambiato diventando più irregolare e lasciando affiorare porzioni di roccia più fresca a seguito del crollo di alcune porzioni. In vista frontale si nota subito lo smussamento del vertice basso del precedente blocco, qui di forma quadrata, con la porzione di roccia più fresca messa a nudo dal crollo. Nella foto più recente inoltre, al centro del dettaglio è

<p>visibile una porzione scura tra le due discontinuità. Qui, se si inquadra l'area nella foto più antica, risalta la mancanza di un blocco piano, staccatosi e scivolato a valle dalla parete.</p>
Interpretazione	<p>Il blocco sulla parete liscia in basso si è staccato per l'estensione delle fratture che ne definivano la forma. È probabile che l'azione gelo e disgelo abbia prodotto un aumento delle fratture fino a superare il valore limite di stabilità, dove l'inclinazione della parete ha poi aiutato il distacco. La porzione del blocco superiore mostra un aspetto scistoso, più degradato rispetto alle rocce circostanti; questo potrebbe aver accelerato il processo di distacco, favorito dalla degradazione del ghiaccio interstiziale che aveva il ruolo di cementare le discontinuità. Data la lontananza dal Rifugio ed il netto riscontro fotografico è da escludere un errore di distorsione visiva o un intervento antropico.</p>
