SCHEDA “ai”

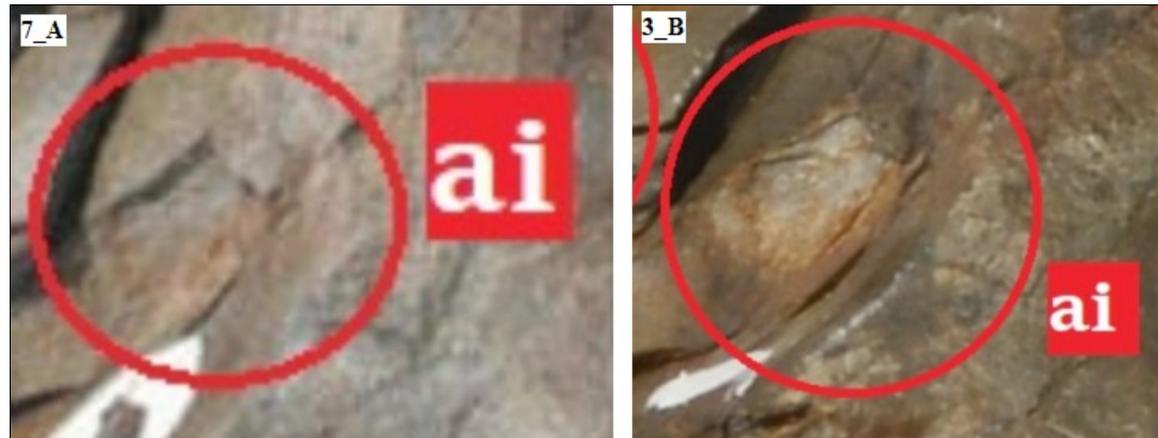
Visione di dettaglio

Corrispondenza fotografica	7_A / 3_B (anno 2019)
Descrizione	Si può notare un'estensione delle discontinuità ed una porzione disgregata. Nella fotografia più antica è evidenziata una congiunzione tra fratture a formare una “v” abbastanza netta e definita. Nella fotografia più recente invece questa congiunzione è meno marcata, con la presenza di nuove fratture. Si nota inoltre una porzione di roccia con colorazione diversa dall'ambiente circostante, probabilmente roccia fresca messa a nudo dal distacco di una lastra.
Interpretazione	La propagazione di nuove fatture può essere collegata ai cicli di gelo e disgelo, che unitamente alla degradazione del permafrost interstiziale e alla pendenza della parete ha favorito il distacco della lastra rocciosa. Da considerare in questo caso la possibile percezione distorta indotta dalla differenza angolare nello scatto.
