SCHEDA “aj”

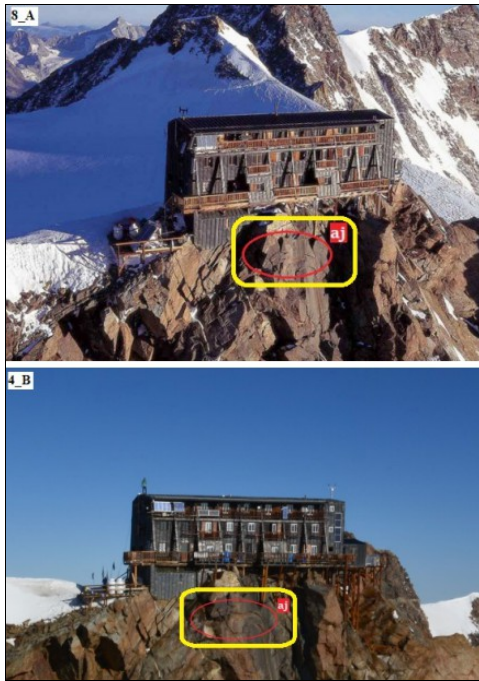
Visione d'insieme

Corrispondenza fotografica	8_A / 4_B (anno 2019)
Descrizione	Si può notare un aumento nell'estensione delle fratture orizzontali del settore evidenziato. Nella porzione superiore del dettaglio sembrerebbe che le fratture con andamento orizzontale si siano unite tra loro a formare un'unica discontinuità, fenomeno non visibile nella fotografia più antica.
Interpretazione	Il ghiaccio interstiziale presente nelle fratture preesistenti, tramite cicli di gelo e disgelo, potrebbe aver meccanicamente aperto le discontinuità, propagandole nello spazio ed unendosi successivamente in una più ampia frattura. È da considerare la possibile percezione distorta indotta dalla differenza angolare tra gli scatti.
