SCHEDA “aa”

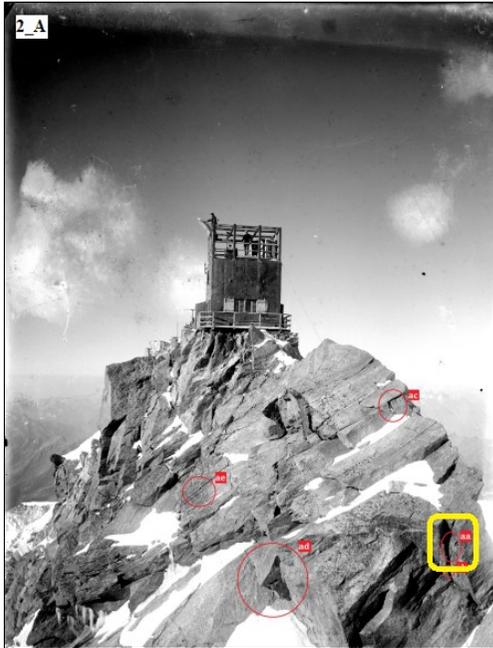
Corrispondenza fotografica	2_A / 1_C (anno 2019)
Descrizione	Si può notare un aumento del grado di fratturazione nella porzione evidenziata. In particolare, nella parte sinistra del dettaglio, è visibile una frattura verticale che nella foto più recente si è estesa in lunghezza.
Interpretazione	L'aumento del grado di fratturazione potrebbe essere causato da ripetuti cicli di gelo e disgelo, con l'azione meccanica del ghiaccio che allarga le fratture preesistenti. Da considerare la possibile percezione distorta indotta dal differente angolo di ripresa.
